DEFEITOS EM SOLDAGEM

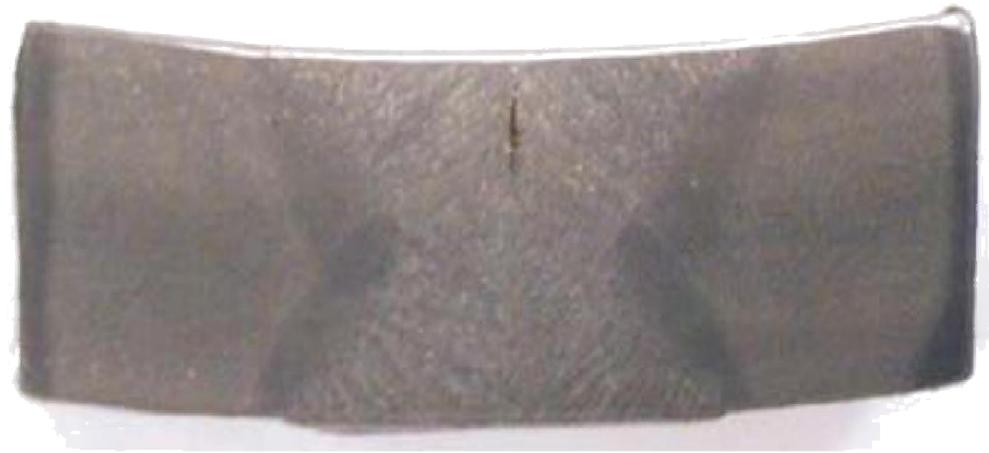
Trinca de solidificação em aço inoxidável austenítico 304
- Soldagem por costura.

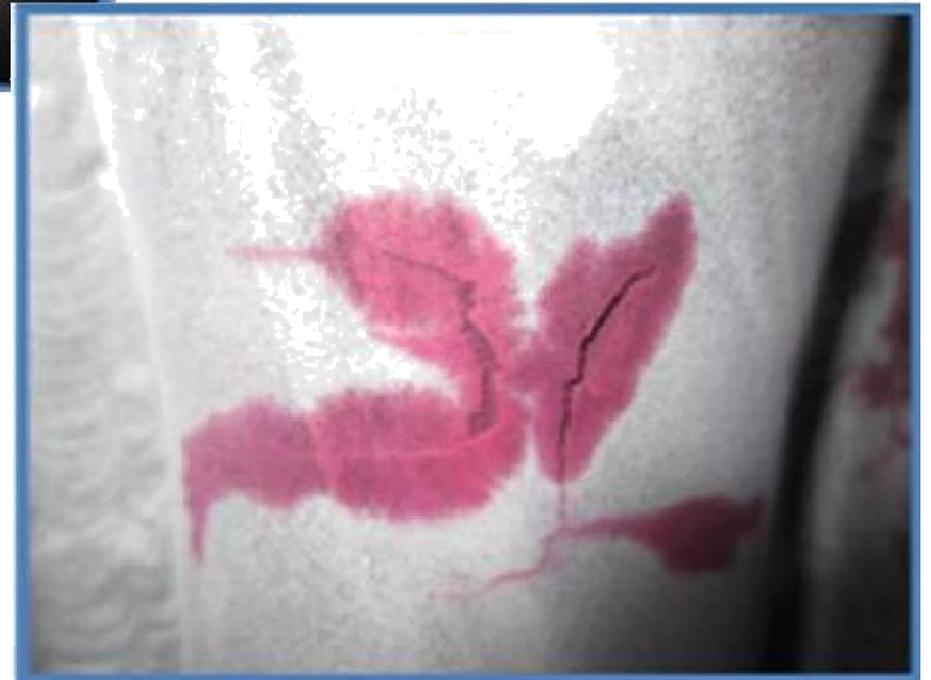
Corrosão sob tensão

É uma forma de fissuração que pode ocorrer em muitos materiais e está usualmente associada à presença de um meio corrosivo como, por exemplo, sulfeto de hidrogênio (H_2S), podendo atacar a região endurecida da ZTA em tubulações de aço.
